**НАТУРНЫЯ ДАСЛЕДАВАННІ ПАДВАЛА І ПЕРШАГА ПАВЕРХА КОРПУСА «В»
БЫЛОГА ЕЗУІЦКАГА КАЛЕГІУМА Ў ПОЛАЦКУ****А.А. САЛАЎЁЎ***(Нацыянальны Полацкі гісторыка-культурны музей-запаведнік)*

Прадстаўлены вынікі натурнага вывучэння першага паверха корпуса «В» былога Полацкага езуіцкага калегіума. Падчас яго мадэрнізацыі ў 2006 – 2008 гадах была сабрана вялікая калекцыя археалагічных матэрыялаў другой паловы XVIII – пачатку XIX стагоддзя, якія непасрэдна тычацца складанай будаўнічай гісторыі гэтага корпуса. На аснове сабраных матэрыялаў і натурных даследаванняў сцен і скляпенняў была праведзена спроба рэканструкцыі магчымага першапачатковага выгляду інтэр'ераў некаторых яго памяшканняў і печак, планіроўкі падвала і першага паверха.

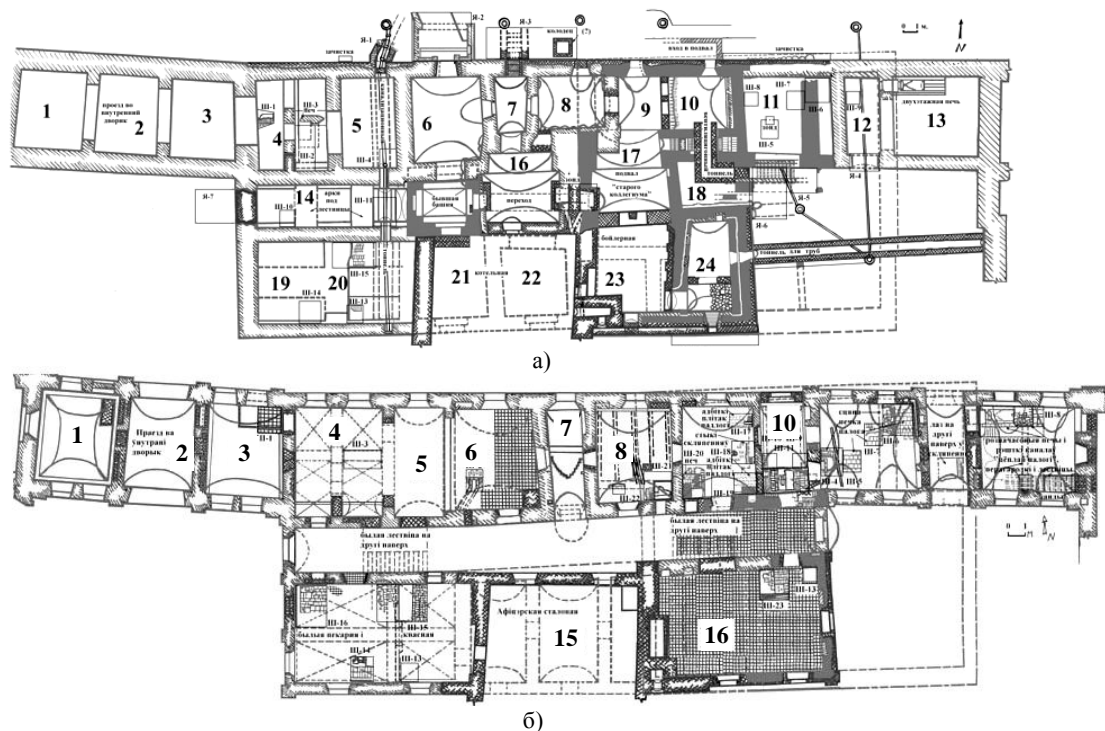
Мал. 1. Планы падвала (а) і першага паверха (б) перад рамонтам 2006 – 2008 гадоў.

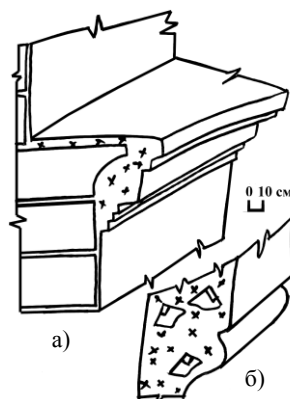
Назіранні паказалі, што лекальная цэгла мела ня столькі дэкаратыўнае, колькі канструктыўнае прызначэнне і ўжывалася пад тынкоўку, каб зручней было выцягваць вапнавыя профілі і рабіць нешырокі, але моцна выступаючы над паверняй сцяны карніз (мал. 3).

Мал. 3. Вапнавыя карнізы сярэдзіны XVIII – XIX стагоддзяў:
а – па лекальнай цэгле;
б – з кавалкамі дахоўкі XVIII – XIX стагоддзяў

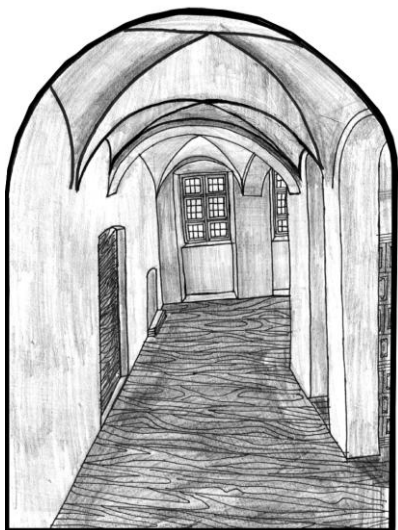
Мал. 4. Рэканструкцыя інтэр'ера сярэдзіны XVIII ст. паўднёвай часткі памяшкання № 4

былі разлічыць такім чынам, каб рэбры жорсткасці знаходзілася пад воссю запланаванай сцяны. Таксама трываласць канструкцыі ўзмацнялася і стромкімі абрысамі скляпення (мал. 4). Першапачаткова ў памяшканні была печ. Але існавала яна вельмі нядоўга і ўжо на плане 1828 года яе няма. Печ знаходзілася паміж двума слупамі. Быў прасочаны падмурак яе паўночнай сцяны, які захавалася на вышыню аднаго рада цэглы. Ад падмурка паўднёвай сцяны печы ацалелі толькі невялікія камяні. Глыбіня залягання падэшвы падмурка печы каля 1,2 м ад сучаснай бетоннай падлогі, які не быў звязаны з падмуркамі слупоў. Першапачаткова падмурак меў выгляд вялікай паўцыркульнай аркі, пастаўлены на перамешаны культурны пласт, які запаўняў катлан корпусу. Вусце топкі печы, верагодна, было з паўднёвага боку і «глядзела» ў нішу паўднёвай сцяны залы. Печ размяшчалася такім чынам, што абагравала памяшканне ўсімі чатырма сценамі і ўяўляла сабой сіметрычнае цаглянае збудаванне, якое завяршалася канічным дахам. Дымаход веў праз адтуліну скляпення і пад падлогай першага паверха ў тоўшчу сцяны другога паверха, якая была пастаўлена на рэбры жорсткасці. Рэшткі падмуркаў печы перакрываў магутны пласт бітай кафлі сярэдзіны XVIII стагоддзя і абпаленай гліны. Сцены кафель меў памеры каля $34 \times 20,5 \times 8,5$ см і глыбокія прафіляваныя нішы, частка вырабаў пакрыта карычневай палівай з жоўтымі плямкамі. Кутнія сцены

Памяшканне № 4 першапачаткова ўяўляла сабой невялікую скляпеністую залу. На плане 1828 года гэта зала мела два слупы, ссунутыя бліжэй да яе паўднёвай сцяны, і ўваход з боку калідора. Даследаванні памяшкання паказалі, што гэты ўваход прабіты ў канцы XVIII – пачатку XIX стагоддзя на месцы замураванай першапачатковай шырокай нішы. На ўсход ад яе таксама была падобная ёй ніша, але больш нізкая. Усходняя сцяна памяшкання практычна не захавалася, толькі па краях прасочаны яе невялікія фрагменты, выкарыстаныя ў якасці пілонаў для падтрымцы рэшткаў скляпенняў і металічных бэлек бетонных перакрываццяў пачатку XX стагоддзя. Аналіз яе рэшткаў і плана 1828 года паказаў, што сцяна мела дзвярны праём і невысокую скразную арку, якія вялі ў наступнае памяшканне № 5. На ацалелых першапачатковых сценах прасочаны абрысы знесеных крыжовых скляпенняў XVIII стагоддзя. Пад асфальта-бетоннай падлогай прасочаны рэшткі слупоў, якія трымалі скляпенне. Яны знаходзіліся на цэнтральнай восі памяшкання. Найбольш моцны з іх знаходзіўся ў цэнтры, ён быў шырынёй каля 1,2 м. На яго прыходзіўся асноўны цяжар столі. Другі, больш вузкі, размяшчаўся бліжэй да паўднёвай сцяны залы. Падмурак слупоў уяўляў сабой цагляную муроўку, якая была прасочана да глыбіні 1,2 м ад бетоннай падлогі, далей яна змянялася каменнай і, магчыма, звужалася. Падобная апорная сістэма скляпенняў была выклікана неабходнасцю будаўніцтва сцяны памяшканняў другога паверха, якая была змешчана на поўнач паралельна сцяне калідора першага паверха. Яна была пастаўлена на самае трывалае месца крыжовага скляпення першага паверха – цэнтральную вось, умацаваную рэбрамі жорсткасці [4, с. 56, 75, мал. 1 і 2]. Для гэтага і быў узведзены дадатковы апорны слуп. Адлегласць ад яго да паўднёвай сцяны будаўнікі павінны

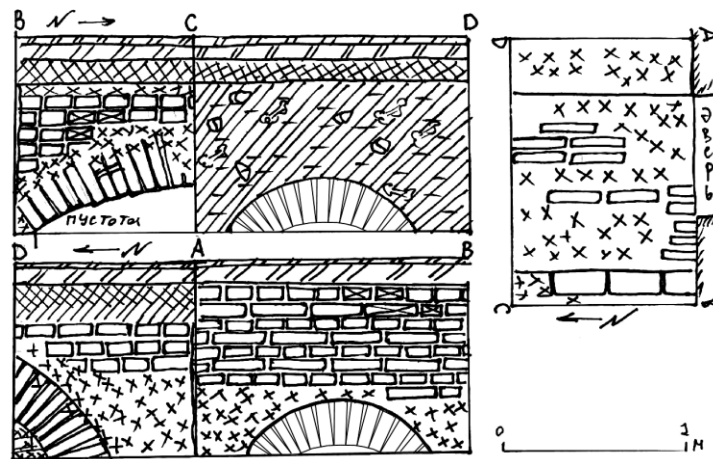
Мал. 5. Выгляд скляпення каналізацыйнага тунэля і арак-перамычак для лесвіцы сярэдзіны XVIII стагоддзя на другі паверх у шурфе калідора

Функцыянаваў тунэль да пачатку XX стагоддзя. Так, пры кадэтах на месцы яго стыку з паўночнай сцяной корпуса меў месца лаз у выглядзе неглыбокага калодзежа з драўлянай накрыўкай. Далей, пад брукоўкай двара, скляпенне тунэля значна ніжэйшае, па ім можна было толькі прапаўзці на карачках. Яго сценкі і скляпенне каля корпуса «В» былі перакладзены і выкананы з малафарматнай цэглы каля $27 \times 13,7 \times 6$ см з літарамі «СТ» ці «С.» «Т.». Падобная цэгла выраблялася пры струньскай турме [5, с. 178]. Пры гэтым першапачатковы накірунак тунэля ў двары быў крыху зменены. У пачатку XX стагоддзя яго скляпенне часткова было разбурана, па ім пракладзена цэментна-керамічная каналізацыя сучаснага ўзору [6, с. 53]. У паўночнай частцы тунэля бачны сляды рамонту.

Даследаванні наступнага памяшкання паказалі, што ў сярэдзіне XVIII стагоддзя яно таксама было скляпеністым. Магчыма, што раней памяшканне № 5 злучалася з калідорам. Акрамя паўночнай сцяны, усе астатнія маюць значныя пашкоджанні ці цалкам знішчаны. Па плане 1828 года яно не мела печы і злучалася з памяшканнем № 4. Даследаванні прасторы пад падлогай таксама не дазволілі знайсці і зафіксаваць рэшткаў печы ў гэтым памяшканні, але было высветлена, што пад ім быў скляпеністы тунэль – каналізацыя, якая вяла з былой квасной і пекарні ў бок вала Івана Грознага. Яшчэ ў 2003 годзе падчас капання шурфоў ва ўнутраным двары калегіума археолагам С.В. Тарасавым на невялікай глыбіні быў знойдзены замураваны аркавы праём з ўбудаванай керамічнай дрэнажнай трубай пачатку XX стагоддзя. Мяркуючы па памерам, гэты праём мог быць першапачатковым уваходам для прачысткі тунэля. Праз пралом у памяшканні падвала № 15 было высветлена, што пад будынкам корпуса вышыня тунэля была каля 1,0 – 1,2 м (мал. 5).

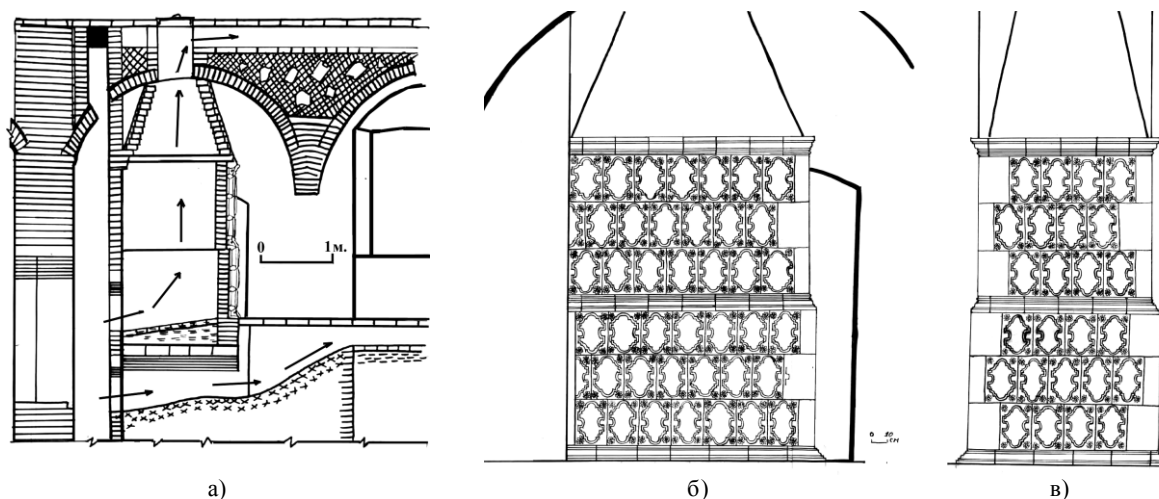
Мал. 6. Печ канца XVIII стагоддзя ў памяшканні № 13: рэканструкцыя разрэза (а) і знешняга выгляду паўднёвага (б) і ўсходняга (в) фасадаў

Памяшканне № 13 было злучана з трохпавярховым будынкам. З абодвух бакоў увахода ў гэты будынак ва ўсходняй сцяне былі дзве глыбокія нішы. Пазней, у апошній чвэрці XVIII стагоддзя, у гэтым памяшканні зрабілі «цёплую падлогу», якая некалькі разоў рэканструявалася. Ёе каналы часта перабудоўваліся: іх рабілі то ў памяшканні № 13, і яны мелі перагародку ў палову цагляны, то яны ацяплялі і сумежнае памяшканне ў трохпавярховай частцы будынка. Каналы размяшчаліся ўздоўж сцен. Былі таксама перабудоўваны пячны праём і сама печ для падагрэву падлогі. Тая частка каналаў, што выходзіла з печы, падзялялася перагародкай таўшчыней у палову цэглы, далей каналы былі на вымастцы з бітай цэглы на гліне і падзяляліся перагародкамі з пастаўленай на рабро цэглы. Цяпер гэта печ – збудаванне з двума топкамі: ніжняя – для падлогі першага паверха; верхняя – для другога паверха. Каля пячнага праёма быў пабелены цагляны кораб, у якім знаходзіўся дымаход, надпадлоговая частка печы была цалкам цаглянай. Знешне печ, верагодна, практычна не адрознівалася ад звычайнай. Але яе база і надстаўка, абкладзеныя кафляй, былі аднолькавай вышыні. Завяршалася печ канічным цагляным шатром, пабеленым крэйдай. Кафля, з якой была збудавана гэта печ, прадстаўлена прафіляванымі карнізамі двух відаў і сценавымі – з медальёнамі складанай канфігурацыі і кветкамі па кутах (мал. 6), гэтым яна паўтарала печ з памяшкання № 9 першага паверха корпуса «А». Пазней, пры піярах, да 1828 года «цёплая падлога» была знесена і на месцы адной з нішаў каля акна ўладкавалі цагляную лесвіцу з перагародкай, якая падзяляла памяшканне № 13 на дзве часткі. На месцы разглядаемай печы была збудавана меншая, праёмная печ, яе падмурак перакрыў рэшткі першай.

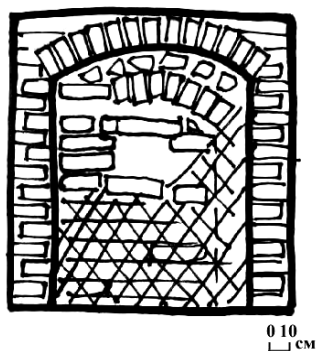
Мал. 7. П'ячны праём (памяшканне № 6) сярэдзіны XVIII стагоддзя са слядамі пераробак у XVIII – XIX стагоддзях

шырокі ўваход з калідора. Па плану 1828 года гэты пакой ацяпляўся прамавугольнай выпягнутай ў плане печчу, для якой з калідора быў прадугледжаны вялікі праём. Знешні выгляд і канструкцыя гэтай печы, паказанай на плане 1828 года, аналагічны печам келляў карпусоў «А» і «Г» [4, с. 55, 58]. Пазней, у канцы XVIII – XIX стагоддзяў, гэты праём быў часткова замураваны і паменшаны. Даследаванні паказалі, што рэшткаў самой печы не захавалася, на яе месцы з сугарэння падвала ў XIX стагоддзі быў зроблены дымаход, каля акна памяшкання – глыбокая вялікая ніша. У пачатку XX стагоддзя памяшканне набыло бетонную столь і пліткавую падлогу, аналагі якой вядомы ў надбудове корпуса «А» [4, с. 58]. У XX стагоддзі памяшканні № 6 – 10 былі злучаны амфіладай – прабітымі ў бакавых сценах невялікімі праёмамі, якія не мелі ніякіх перамычак, што прывяло да ўзнікнення трэшчын у скляпеннях.

Цэнтральную частку будынка корпуса «В» займаў скляпеністы калідор. Як і ўсе памяшканні XVIII стагоддзя, ён быў пабелены. У яго выходзілі пячныя праёмы і дзверы некаторых памяшканняў (мал. 7).

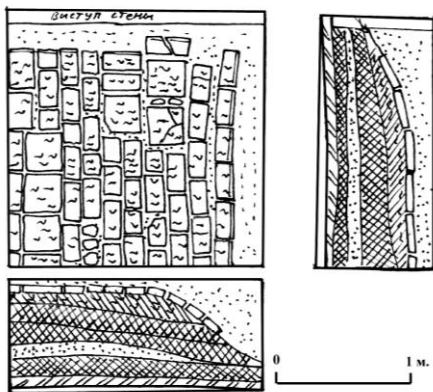
падзяляў падземную частку будынка на дзве часткі. Падлога памяшкання была пліткава-цаглянай на пяшчанай падсыпцы (мал. 8). Пазней, у канцы XVIII – XIX стагоддзя, каля печы на месцы нішы былі прабіты дзверы з калідора і, магчыма, перакладзена падлога, перыядычна мяналася размяшчэнне акон.

Мал. 8. Прасеўшая цагляна-пліткавая падлога пякарні XVIII стагоддзя. Шурф у памяшканні 14

Памяшканне № 14 першапачаткова з'яўлялася пекарняй і квасной і было перакрыта крыжовым скляпеннем, якое абапіралася на квадратны слуп. Гэта памяшканне першапачаткова з калідорам не злу-чалася, уваход знаходзіўся ва ўсходняй сцяне, праз квасную, яго сцены і столь былі пабелены. Памяш-канне № 14 спачатку мела 4 акны. Пякарская печ займала чвэрць памяшкання, яго паўночна-ўсходні кут і была практычна не бачнай за слупом. Яе галоўны, заходні, фасад, верагодна, быў кафляным. Пад печчу пазней зробілі невялікі склеп з цаглянай падлогай. Пад аркай яе падмурка з квасной быў лаз. Там жа праз склеп праходзіў каналізацыйны скляпеністы тунэль, у які быў уваход пад акном з поўдня. Адыходы вы-творчасці зліваліся ў адтуліны праз скляпенне. Сцёк выводзіў за паўночную сцяну будынка, праходзіў пад гаспадарчымі цаглянымі пабудовамі і, верагодна, вёў у роў перад валам Івана Грознага. Гэты тунэль

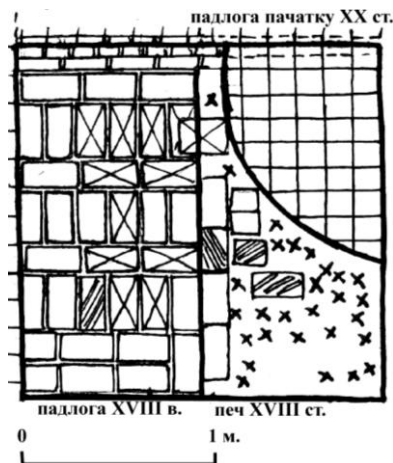
Мал. 9. Першапачатковыя цагляная падлога і падмурак печы XVIII стагоддзя

У паўднёва-ўсходняй частцы памяшкання № 16 ацалелі фрагменты муровак старажытнага будынка XVII – першай паловы XVIII стагоддзя. Пад яго пліткавай падлогай таксама знойдзены рэшткі заходняй сцяны, цаглянай падлогі і падмурак першапачатковай печы келлі сярэдзіны XVIII стагоддзя (мал. 9).

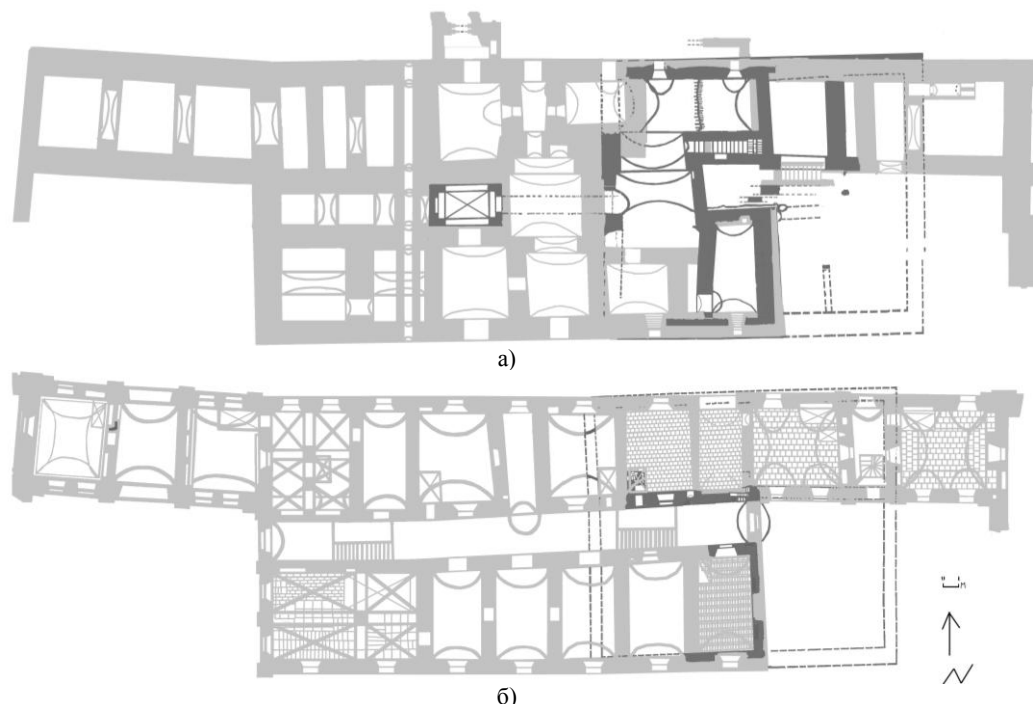
На аснове знойдзеных матэрыялаў можна правесці спробу частковай графічнай рэканструкцыі магчымай першапачатковай планіроўкі падвала і першага паверха корпуса «В» у сярэдзіне XVIII стагоддзя (мал. 10).

Мал. 10. Магчымая першапачатковая планіроўка XVIII стагоддзя падвала (а) і першага паверха (б) па выніках натуральных даследаванняў і планах 1828 года і пачатку XX стагоддзя (чорным колерам пазначаны рэшткі старадаўніх пабудов)
